打通利嘉溪縱向廊道

文圖 | 張蘇能（林務局臺東林區管理處課長／通訊作者）
 吳昌祐（林務局臺東林區管理處處長）
 蔡元融（財團法人成大研究發展基金會研究員）
 宋承恩（野聲環境生態顧問有限公司研究員）

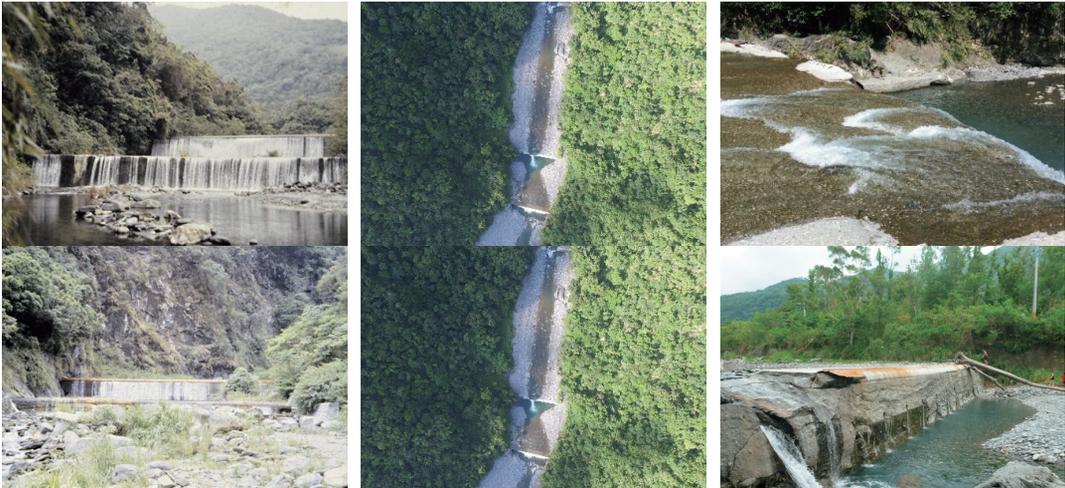
② | ③ | ④

土砂流出速度，但卻使得河川棲地往單一化發展，且因壩體高差影響，對於河道縱向廊道開始有明顯阻隔現象（圖④），造成縱向廊道之不連續。

- ② 利嘉溪上游2號 (▲)、1號 (▼) 防砂壩早年現場照片
- ③ 利嘉溪上游防砂壩空拍照片 (2017年攝)
- ④ 利嘉溪4號 (▲)、5號 (▼) 防砂壩調整前狀況與河道堆積狀況與地落差5公尺 (2017年6月攝)

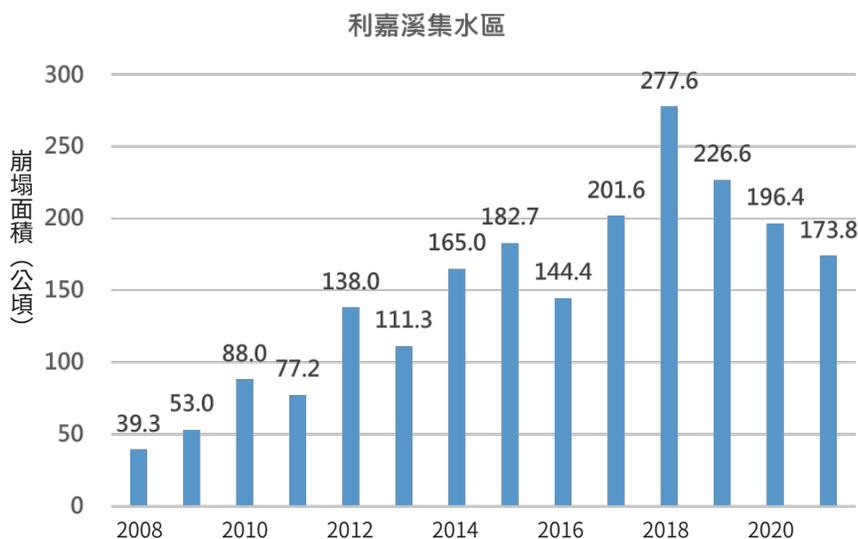
⑤ 利嘉溪集水區內崩塌地變化情形

根據分析成果，集水區內崩塌地自2017年尼伯特颱風後呈現逐年復育，目前集水區內崩塌面積已由277公頃降低至173公頃

(圖⑤)，從崩塌地空間分布來看，大南北溪集水區內多為零星崩塌地(圖⑥)，說明區域內不安定土砂確實已大幅度減少。

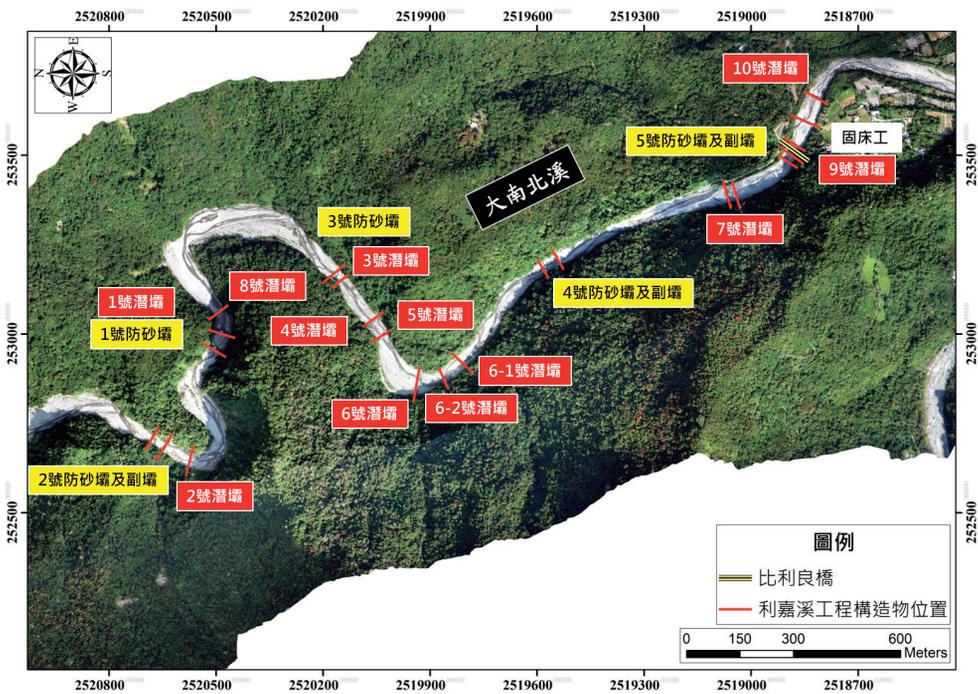
⑦ 大南北溪河道橫向構造物分布位置

根據既有工程資料與現場調查成果，大南北溪河道共設有防砂壩5座(1-5號)、潛壩12座(1-10號及6-1號、6-2號)及1處固床工，其分布位置如圖⑦。

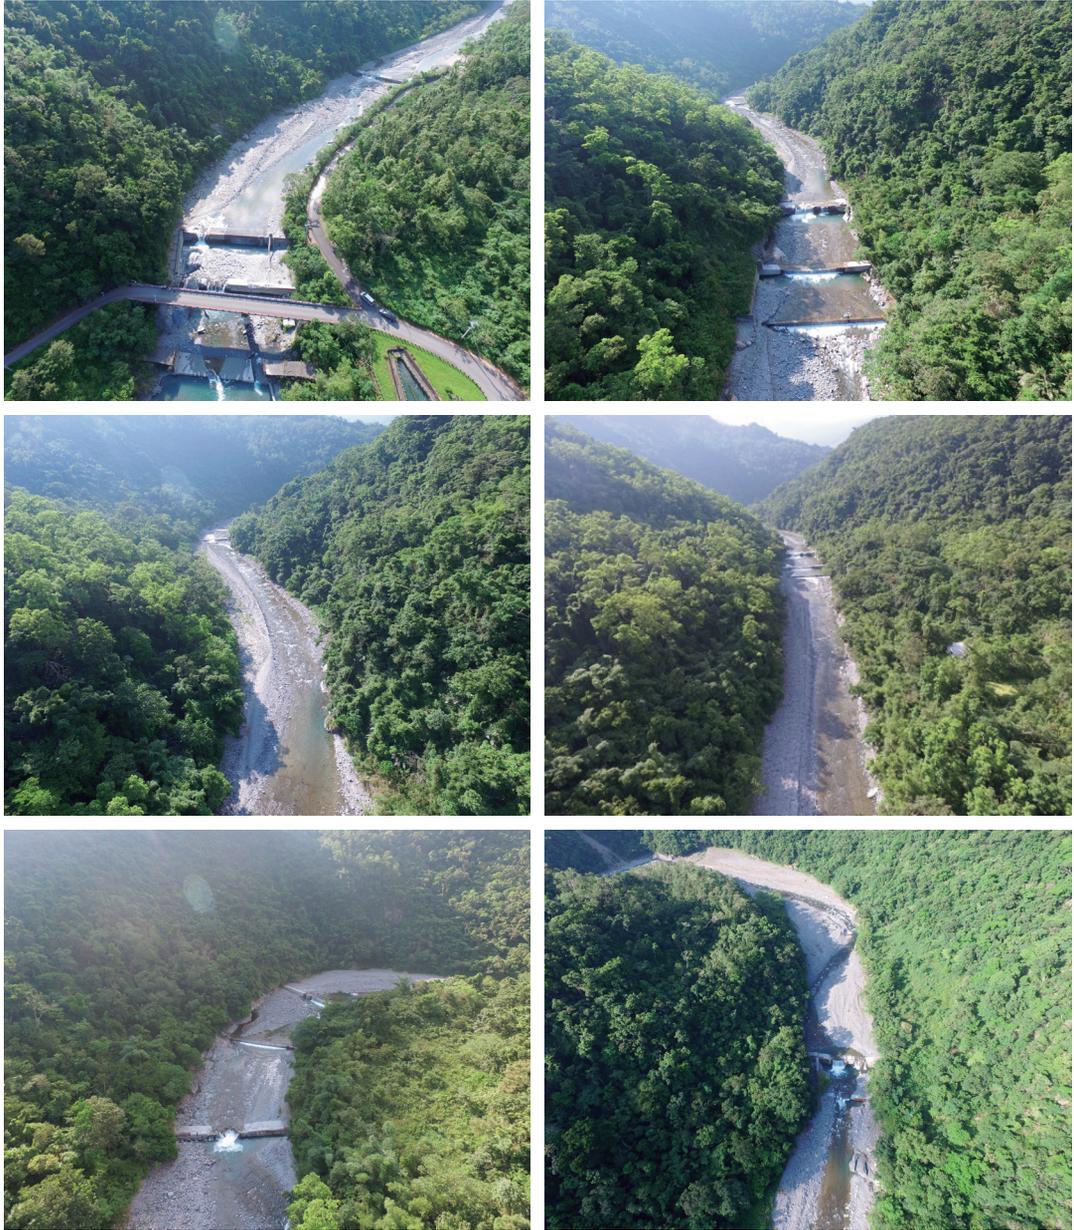
⑧ 大南北溪河道構造物與河道堆積狀況

受到構造物坡度減緩效果之影響，上游土砂於河道中發生淤積，現場可以看到淤積後河道狀況(圖⑧)，多呈現平緩狀態，當降雨後較大水流發生時，水流容易在寬廣河道表面流動，使得植生不易生長，長久下來河道棲地環境就變得單一，缺乏變化性。

Ⓐ	Ⓑ	Ⓐ 5號防砂壩上游河道狀況
Ⓒ	Ⓓ	Ⓑ 4號防砂壩及上下游河道落差
Ⓔ	Ⓕ	Ⓒ 4號防砂壩上游河道現況
		Ⓓ 4號防砂壩下游河道現況
		Ⓔ 6號潛壩處河道狀況
		Ⓕ 3號防砂壩上游河道狀況

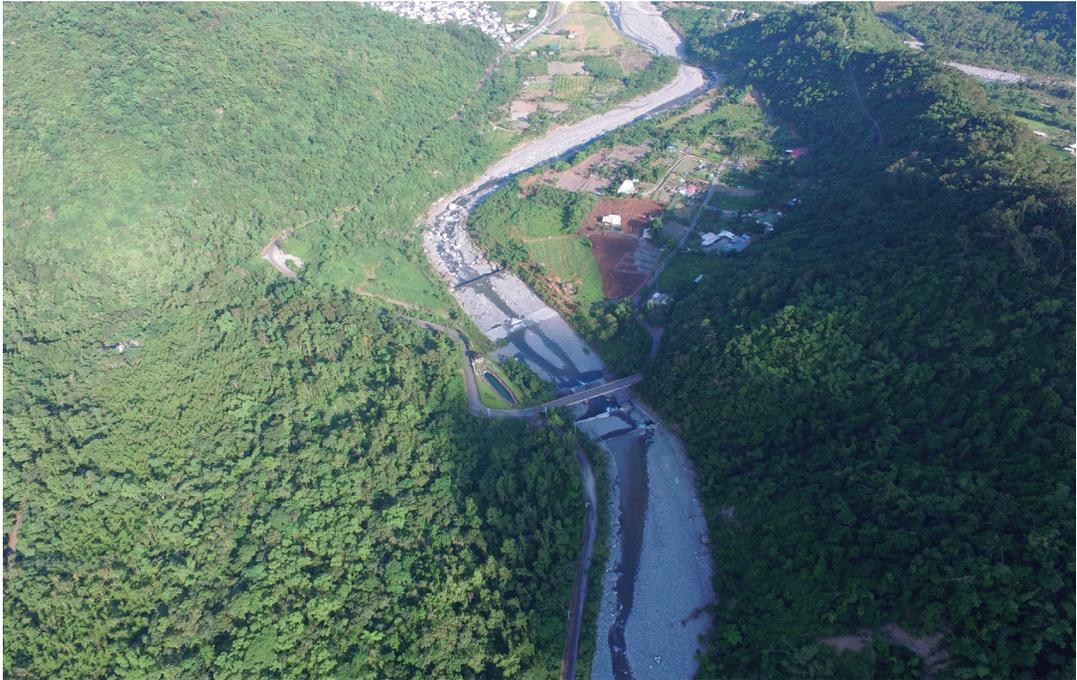
⑩ 大南北溪河道通洪斷面檢視

通洪能力檢核主要是考量河岸兩側保全之安全，一般來說在設計水位與低水位時，通洪能力是足夠的，但在極端事件時，現有通水斷面可能出現不足，進而產生溢淹影響灘地之使用，因此選用設計事件（重現期50年）與極端事件（重現期100年）進行分析，從分析結果來看，當洪峰發生時（50年重現期洪峰887公分、100年重現期洪峰964公分），水流流深多在2公尺以下，現有河道段斷面均可容納洪峰通過（圖⑩），暫無河防安全之疑慮。

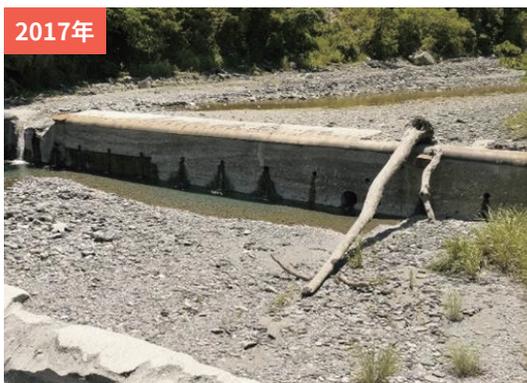
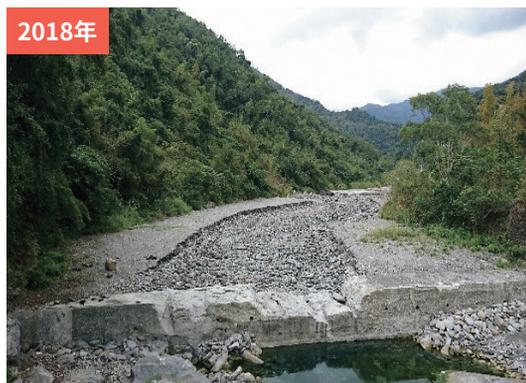
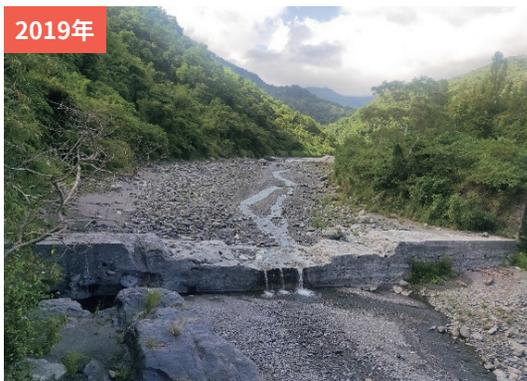
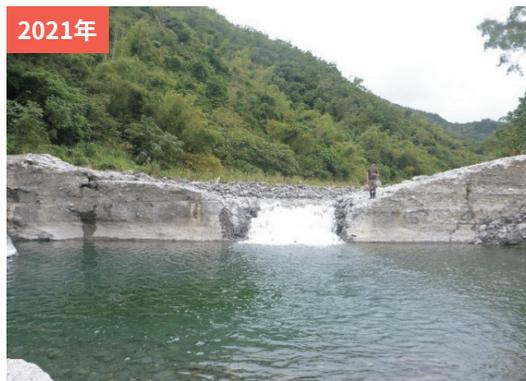
① 既有防砂壩（5號）歷年變化紀錄

為避免壩體降低後造成安全性上之評估，以及了解壩體降低後對於溪流環境之改變情形，定期進行壩體變化之紀錄，紀錄包含影像紀錄以及地形測量，針對改變較大之壩體進行說明。以5號防砂壩來說，隨著壩體逐年降低，水流開始集中，深槽開始出，

壩後淤積不再呈現平緩狀態。經過這樣的調整後，河道環境也開始變得多元。

雖現場河道經評估後，對於土砂流出可安全通過，但為避免大量降低既有壩體而造成大量淤積土砂一次流出，因此分別於2018年、2019及2021年皆有防砂壩及潛壩進行構造物調整（如表1），多以降挖壩體及開挖溢洪口為主，並階段性持續降挖溢洪口，拆除規劃原則為以下游往上游循序漸進，並先開挖溢洪口再擴大。以低水流路方式改善壩體，降低壩體高低落差及穩定流

心，並維持河道基流量，以維持水域廊道暢通，並將打除之混凝土拋填至壩翼後方，減緩水流掏刷，同時可創造河道多孔隙環境，利於魚蝦類生存及躲藏。

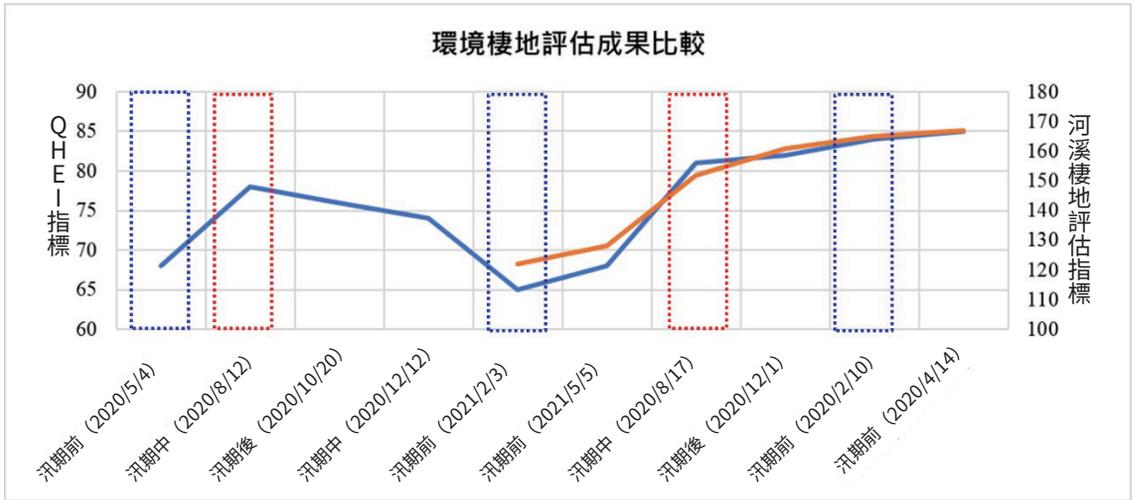
⑫ 大南北溪河道環境棲地變化情形 (2021年12月)

比較2020年及2021年評估成果後發現，汛期前棲地評估指標為第二級（優良），汛期中及汛期後利嘉溪整體生態棲地評估為第一級（絕佳），主要差異為事件後河道整體水深提高，流量增加且湍急，大幅減少斷流之發生，深潭數量增加，以及河道擁有多種水域型態，以致整體棲地評估分數提高。

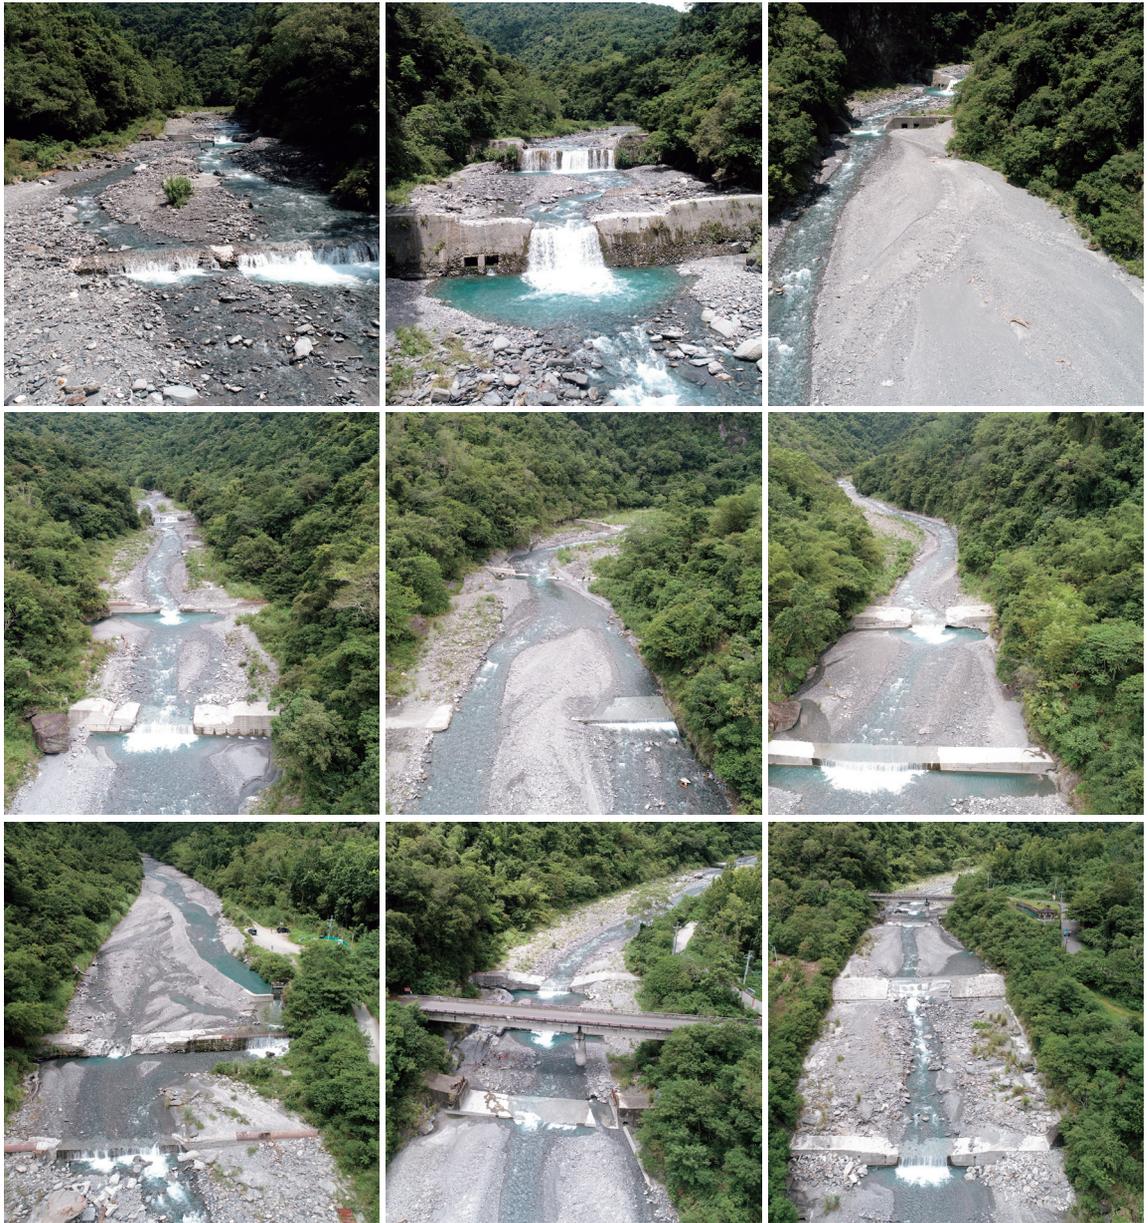
⑤ 大南北溪構造物現況 (2021年12月)

- Ⓐ 2號防砂壩及副壩、2號潛壩
- Ⓑ 1號防砂壩、1號潛壩
- Ⓒ 8號潛壩
- Ⓓ 3號防砂壩及3、4、5號潛壩
- Ⓔ 6號、6-2、6-1號潛壩

- Ⓕ 4號防砂壩及副壩
- Ⓖ 7號防砂壩及副壩
- Ⓖ 5號防砂壩及副壩、9號潛壩
- Ⓘ 固床工、10號潛壩

自從2018年啟動利嘉溪防砂壩壩體調整工作後，從2021年現場調查成果來看（圖⑮），既有構造物目前外觀、功能尚屬正常，而壩體調整之影響，是現地水流多出現集中現象，原堆積河道亦可見階段灘地形成，河道地貌型態逐漸朝多元化發展，這樣的改變，同時也可以從棲地指標之逐時趨勢得知。以目前河道狀況來看，不論是在汛期或非汛期，棲地指標均呈現穩定上升趨勢，說明現有壩體調整後河道棲地確實是改善的。

綜整來看，目前利嘉溪之縱向廊道打通工作，已經有初步正面成效，但從現場狀況來看，在上游段（8號潛壩下游、4號防砂壩上游），河道上仍可見大量土砂堆積，棲地相較之下仍屬於單調之型態，將做為後續改善之關注區位。
