坡地栽植檳榔對水土流失之探討

林壯沛・盧惠生

集水區經營系

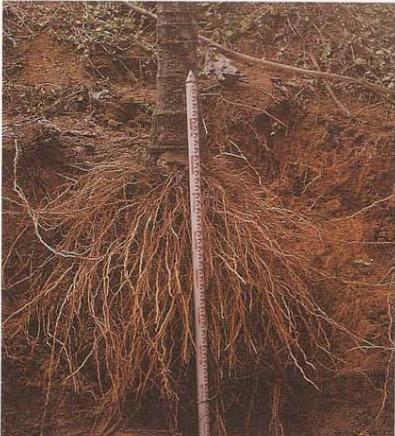
◆圖2·檳榔團網形的鬚根分佈情形（林壯沛攝）

知，檳榔之幹流量、林內穿落量與降雨量成正比率，降雨時，其幹流量與林內穿落量均很大，對地表逕流與沖蝕有很不利之影響。檳榔根系為團網型之不定鬚根，由微管束鞘分化而成，鬚根直徑約2~3mm，以30~40度角向下扎入土層，大部份分佈在50~90cm的表土內（圖2），根系層層密佈交錯，影響地表水之入滲，減少地下水之補注，其根之主要作用在吸收養份與水份，若土壤乾燥、立地條件不好，鬚根可向下深入一至二公尺深，側向兩旁也能延伸長達二公尺左右，除吸收地表水，並兼具有支撐樹體之功效，若環境濕潤或在基部培土，最下部節上會抽出大量的氣根及支持根。

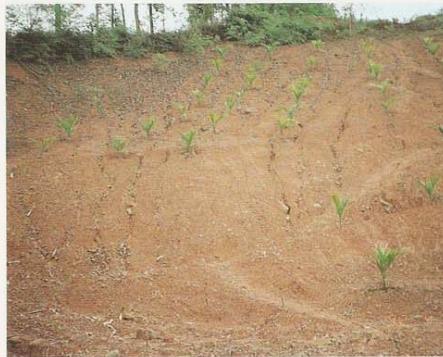
圖4·大面積整坡栽植檳榔水土流失情形（中潭公路旁）
(林壯沛攝)

塞土壤孔道，土壤孔隙率減低，地表逕流增加，土壤有機物逐漸分解與流失，土壤含水量減少，惡性循環的結果，地表逕流量與沖蝕量增加（如圖4）。
